Fehlerquellen / Diagnose

USB-Treiber Installation

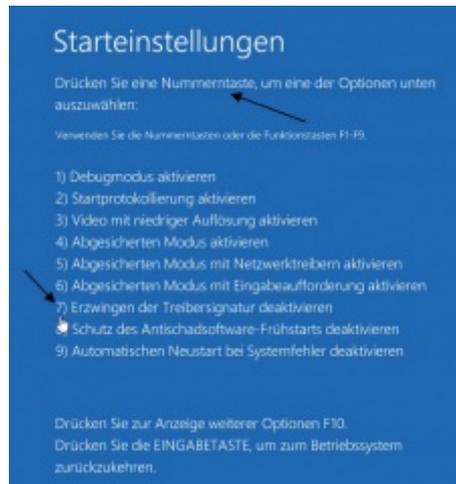
Im Anschluss unter Problembehandlungen → Erweiterte Optionen → Starteinstellungen → Neu starten auswählen

Taste 7 drücken (Erzwingen der Treibersignatur deaktivieren)
